ÖVERLÅTELSEBESIKTNING Säljklar Plus med fuktmätning

HÅBO VIBY 3:61

Blåklintsvägen 1
746 37 BÅLSTA

2024-02-15

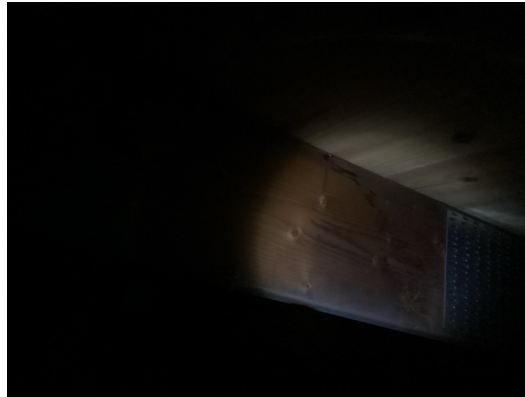
Missfärgningar på takstol.

Missfärgningar har observerats. Dessa missfärgningar var torra vid besiktningstillfället.

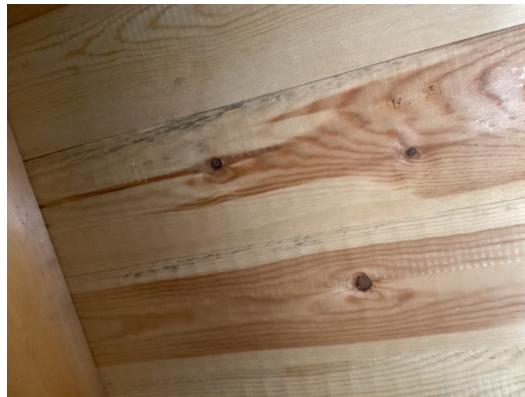
Lokal mikrobiell påväxt på råspont.

Då det vid besiktningen upptäcktes mikrobiell påväxt i utrymmet indikerar detta på att fuktig luft inte ventilerats ut korrekt under en längre tid.
