## Utlåtande över ÖVERLÅTELSEBESIKTNING

Stockholm KORNFIBBLAN 32  
Svärdsliljevägen 10, 165 78 Hässelby

## ÖVERLÅTELSEBESIKTNING FÖR SÄLJARE MED UTÖKAT SKYDD

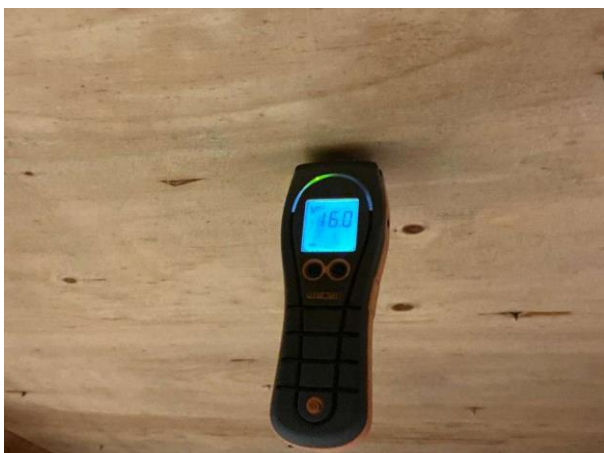
| <b>Vind</b> | Huset är självdragsventilerat<br>Mikrobiell påväxt noterades på underlagstaket<br>Se riskanalys<br>Inga förhöjda fuktvärden noterades |

I självdragsventilerade hus föreligger risk för fuktskador på vindar och takkonstruktioner. Det är vanligt att mögel-/röta, mikrobiella skador och lukt orsakade av kondensbildningar och hög luftfuktighet förekommer på vindar/takkonstruktioner och då främst i ett självdragsventilerat hus som detta. Anledningen är just att huset är självdragsventilerat och att bjälklaget inte är tätt. En orsak till fuktproblemen är att varm fuktig luft från bostaden läcker upp till vindsutrymmet under vintern vilket ökar luftfuktigheten i utrymmet och kondens kan bildas på det kalla underlagstaket. Om det har fått eller får fortgå under en längre tid (årligen återkommer) är risken stor för fuktskador (mögel och röta) i takkonstruktionen.

*Bild 1: Utvändigt, Vind, Huset är självdragsventilerat, se riskanalysen Mikrobiell påväxt noterades på underlagstaket Se riskanalys Inga förhöjda fuktvärden notera...*

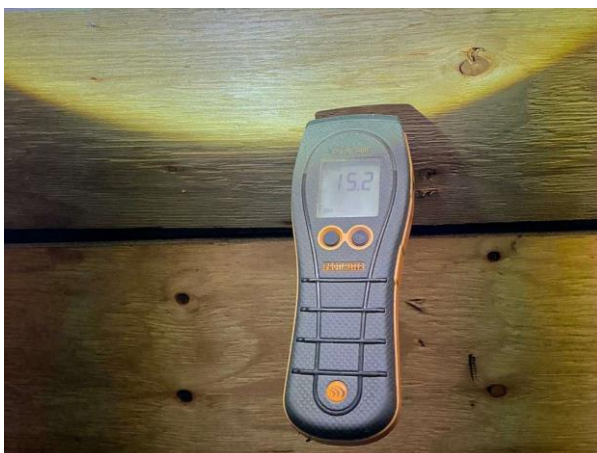
*Bild 2: Utvändigt, Vind, Huset är självdragsventilerat, se riskanalysen Mikrobiell påväxt noterades på underlagstaket Se riskanalys Inga förhöjda fuktvärden notera...*

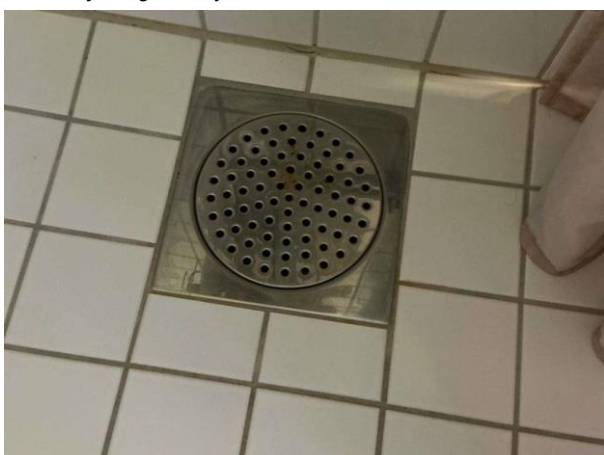
| Duschrum | Äldre våtrum<br>Golvbrunnen är väggnära monterad<br>Brunnsduken är synlig under klämringen (ej korrekt tillskuren)<br>Spricka noterades i mjukfogen i vägg och golvvinkel<br>Golvbrunnen bedöms inte vara utbytt i samband med renoveringen<br>Helkaklat, tätskikt under kakel och klinker är inte besiktningsbart<br>Se riskanalys |

Äldre våtrum vars tekniska livslängd får anses vara uppnådd. Tät/-yttskiktens vattentäta egenskaper minskar med tiden och risken för bakomliggande fuktskador får anses vara förhöjd

Golvbrunnen är placerad nära vägg. Det är mindre allvarligt fel om brunnen är placerad för nära vägg (ska vara minst 200 mm). Det är ingen direkt skada, men höjer risken för vattenskada.

Golvbrunnen bedöms inte vara utbytt. Det kan vara svårt att få tät anslutning av tätskiktet mot en icke typgodkänd golvbrunn. Är inte anslutningen tät kan det uppstå eller uppstått fuktskador

Golvbrunnen bedöms vara felmonterad (brunnsduken är synlig under klämringen). Är brunnen felmonterad på ett eller flera sätt är det svårt att få en tät anslutning av tätskiktet. Är inte anslutningen tät kan det uppstå eller uppstått fuktskador.

*Bild 3: Invändigt, Entreplan, Duschrum, Äldre våtrum Golvbrunnen är väggnära monterad Brunnsduken är synlig under klämringen (ej korrekt tillskuren) Spricka noterades i mjukfog Go...*
