## TEKNISK UTREDNING

### Stockholm Ardennern 3

**Solbergsvägen 59A**

Stockholm 2025-06-03  
LW 25 328

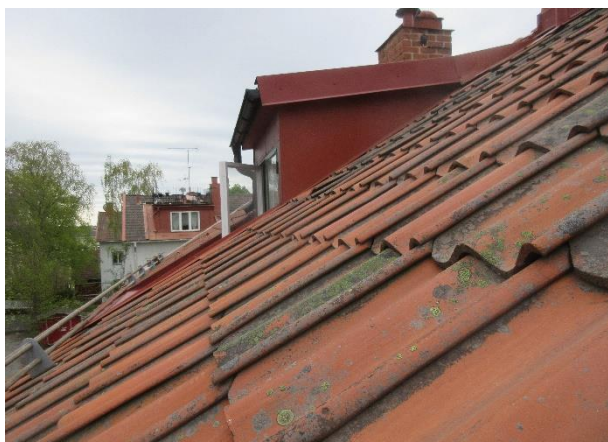
Yttertaket belagt med lertegel

Taket är belagt med lertegelpannor. Under pannorna finns impregnerad masonit. Det ska vara underlagstäckning av tjärpapp under lertegel eftersom den inte ligger lika tätt som moderna betongpannor. Utförandet kommer att ha en kortare livslängd. Taket har endast besiktigats från marken och från plåttaket vid takkupan på grund av avsaknad av godkänt takskydd. Min bedömning är att man bör kalkylera med att taket kommer behöva renoveras inom 15 år. Då byts masoniten ut till råspont och tjärpapp. Därefter sätts läkt och pannor. All plåtbeslagning byts till ny och godkänt takskydd monteras

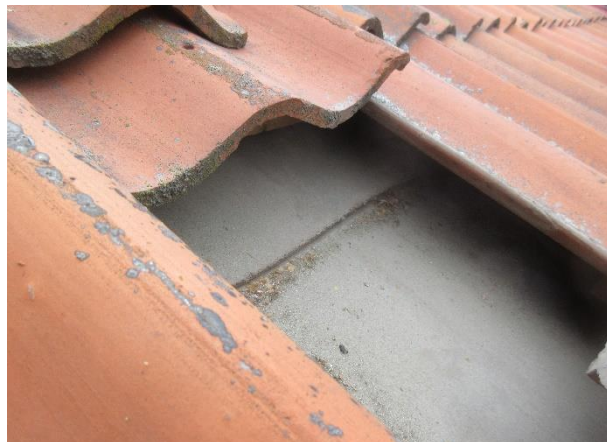
Masonit under lerteglet

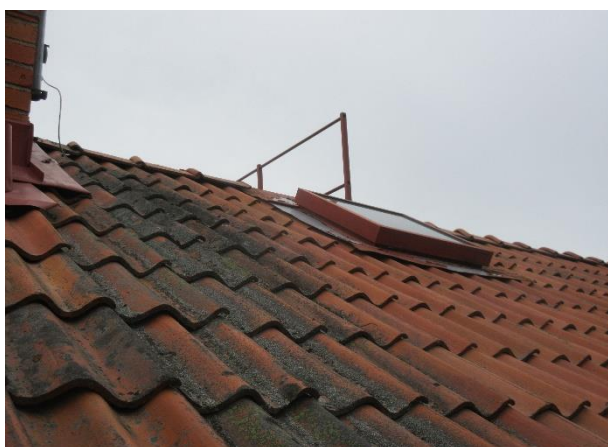
Taklucka vilken är igensatt från insidan

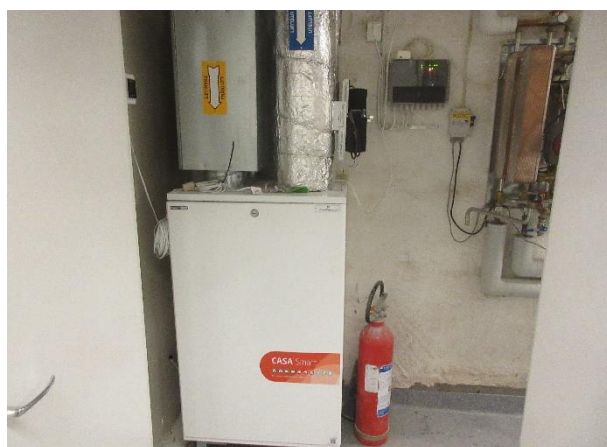
Ventilationsaggregatet för källarplan

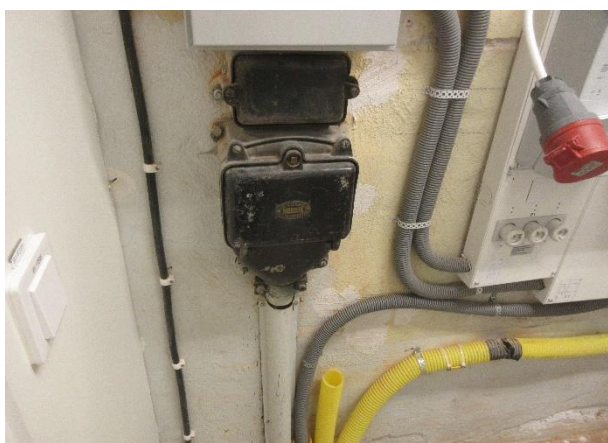
Elektriska installationer är utbytta och bedöms ha en mycket lång livslängd varför endast normalt underhåll behöver göras under kommande 50 åren. Inkommande elservis är dock äldre och bedöms behöva ersättas med en ny inom 25 år.

Gammal inkommande elservice

Kostnad: 100 000 kr  
År: 2050

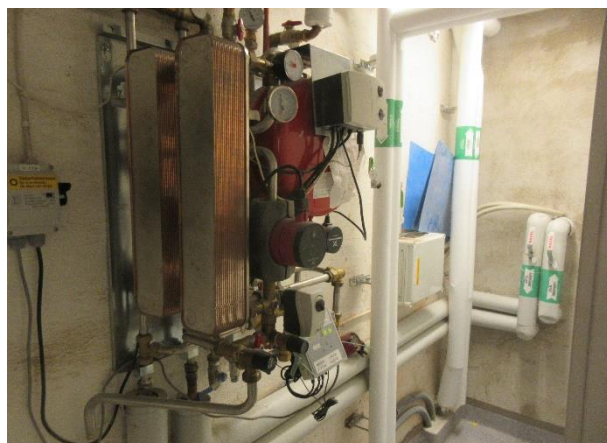
Fjärrvärmecentralen är från 2007 och rörsystem samt radiatorer (några är utbytta) från byggnadsåret. Själva undercentralens tekniska livslängd bedöms till 35 år. Själva rörsystemet och radiatorer bedöms ha en 110 årig livslängd.

Undercentral för värme och varmvatten.

Kostnad: 250 000 kr för undercentral  
800 000 kr för rörsystemen och radiatorer.  
År: 2042 för undercentralen  
2047 för rör och radiatorer
