# Besiktningsprotokoll

Anticimex Försäkringsbesiktning

| Fastighetsadress:<br>Beckasinvägen 2 | |

| Besiktningsdatum:<br>2025-02-19 | Protokollnummer:<br>68848178 |

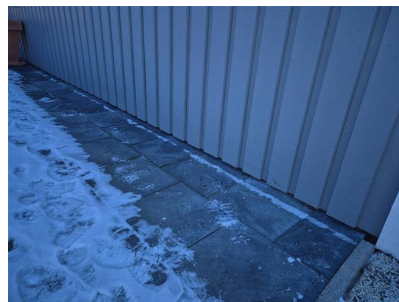
-Avståndet mellan fasadbeklädnaden och marken är inte tillräckligt på delar av byggnaden.

Eftersom fasadbeklädnaden avslutas för nära mark finns risk för att fukt från marken sugas upp i fasadpanelens nederkant. Detta kan orsaka fuktrelaterade skador i fasadbeklädnaden och bakomliggande konstruktioner.

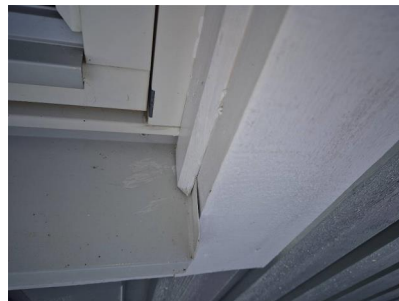
-Otätheter förekommer vid enstaka fönsterblecksinfästningar.

När det förekommer otätheter vid fönsterblecksinfästningar finns en ökad risk att vatten kan ta sig in i väggkonstruktionen med fuktrelaterade skador som följd.

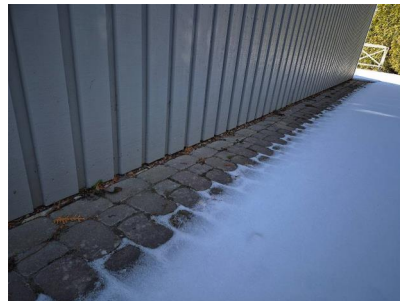
-Avståndet mellan fasadbeklädnaden och marken är inte tillräckligt.

Eftersom fasadbeklädnaden avslutas för nära mark finns risk för att fukt från marken sugas upp i fasadpanelens nederkant. Detta kan orsaka fuktrelaterade skador i fasadbeklädnaden och bakomliggande konstruktioner.

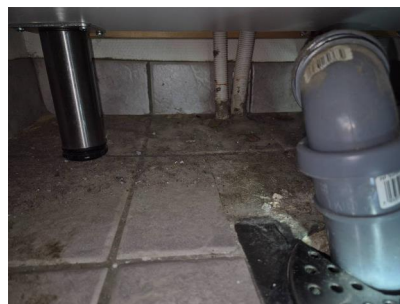
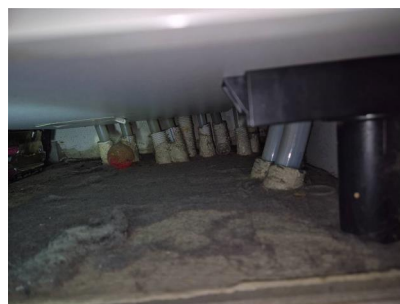
- Våtutrymmet har äldre yt-/tätskikt.
- Rör genomföringar finns i golv.
- Genomföringar för golvvärme har ett bristfälligt avstånd mellan genomföringar.

Ovanstående noteringar kan innebära en ökad risk för fuktrelaterade skador i omkringliggande konstruktioner.

Fuktindikering i utrymmet gav inga förhöjda fuktindikationer.

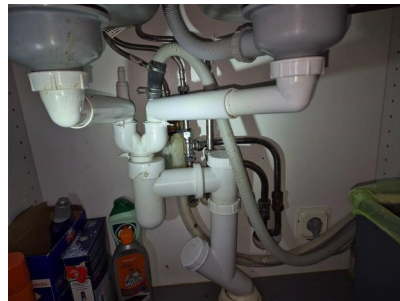
-Upphångningsbygel saknas på avloppsslang från diskmaskinen.

När upphångningsbygel saknas ökar risken för brott på slangens med läckage som möjlig följd.

För att hindra brott på avloppsslang rekommenderas komplettering av upphångningsbygel.

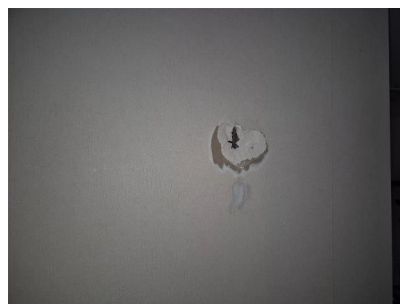
-Ytskiktsskada finns på vägg efter nedmonterat skåp.
