UNDERHÅLLSPÅN

FASTIGHETSÄGARNAS  
SERVICE

# Stockholm Brf Arkitekten 3

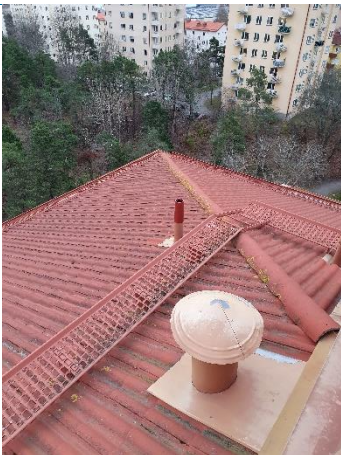
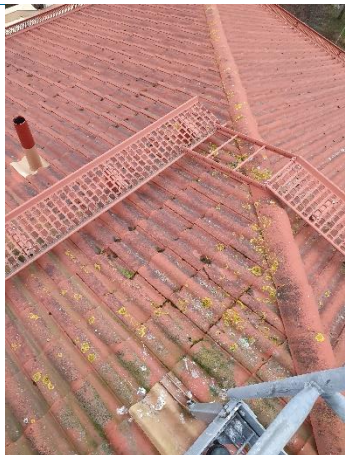
| <b>Sammanfattning</b> | <p>Fastighetens yttertak bestående av betongpannor ovan papp och råspont är installerat 1992. Takpannorna har en del bevaxning som bör tvättas för att minimera risken för frostsprängningar men i övrigt uppmärksammades inga generella skador.</p> <p>Takets plåtdetaljer uppvisar slitage genom färgflagning, detta är normalt för plastisolfärg, men takdetaljerna bör målas om för att inte riskera en förkortad teknisk livslängd.</p> <p>Råsponten på takets insida uppvisar fuktmarkeringar efter vatteninträngningar. Troligtvis är dessa markeringar sedan innan takomläggningen, men en fuktmätning bör utföras för att säkerställa att ingen pågående vatteninträngning sker.</p> |

| Status | Informationsbild | |
|---|---|---|
| Bild 1: Vybild yttertak<br><br>Bild 2: Takpannor med påväxning | | |

| <b>Kommande underhåll</b> | <p>För kommande underhåll gäller regelbunden tvätt av takpannor samt bättringsmålning av plåtdelar för att säkerställa den tekniska livslängden.</p> <p>Ur ett säkerhetsperspektiv kan taksäkerheten uppgraderas. Takgångar kan förlängas för att underlätta rörelse och arbeten på taket.</p> |

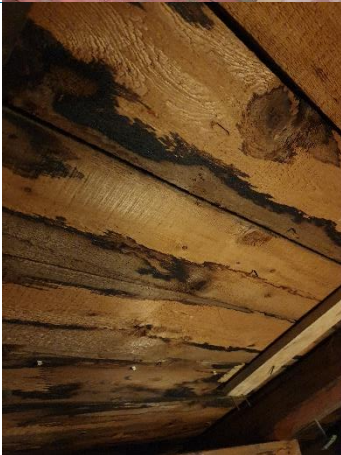
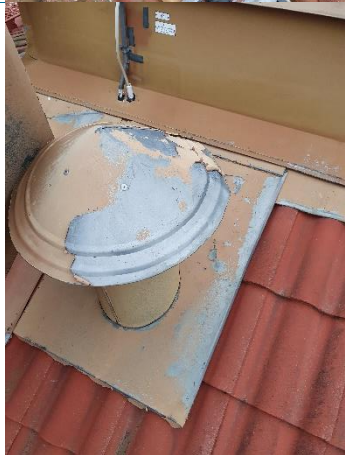
| Status | Informationsbild | |
|---|---|---|
| Bild 1: Råspont med fuktmarkeringar<br><br>Bild 2: Takhuv med färgflagning | | |

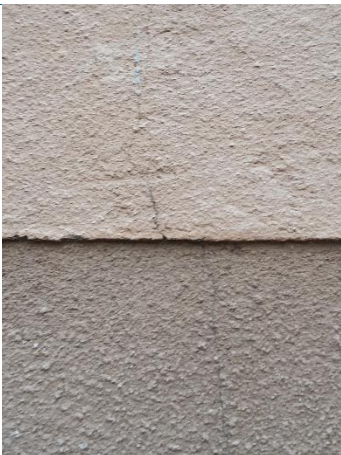
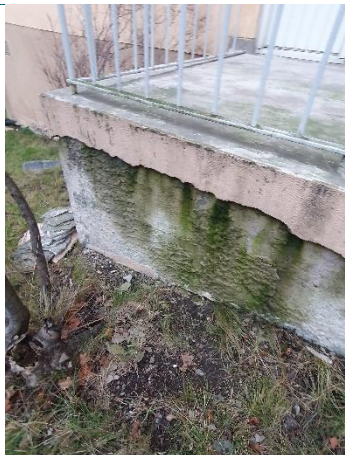
| <b>Sammanfattning</b> | <p>Fastighetens putsfasad har blivit partiellt renoverad vid särskilt utsatta platser, såsom hörn på fasaden. Fasaden är dock i behov av en bättringsputsning inom kort, då det återfinns putssläpp på olika platser runt huskroppen. Tydligast är detta kring den putsade sockeln där stora delar av putsen lossnat från fasaden.</p> <p>Vid en bättringsputsning knackas all lös puts ner och ersätts med ny puts.</p> <p>De färgskiftningar som återfinns på fasaden är naturligt förekommande då väder och vind sliter på fasadputsen.</p> |

| Status | Informationsbild | |
|---|---|---|
| <p>Bild 1: Spricka i fasadputs</p> <p>Bild 2: Putssläpp vid uteplats</p> | | |

| <b>Kommande underhåll</b> | Budgeterar med en bättringsputsning 2022, därefter åtgärder enligt fasadens tekniska livslängd. |

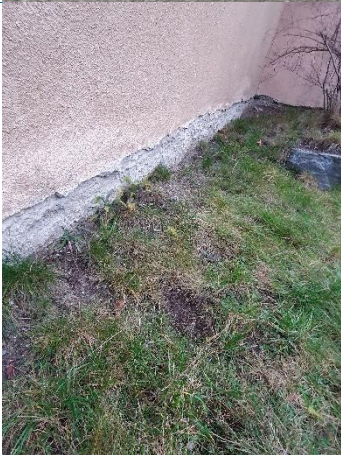
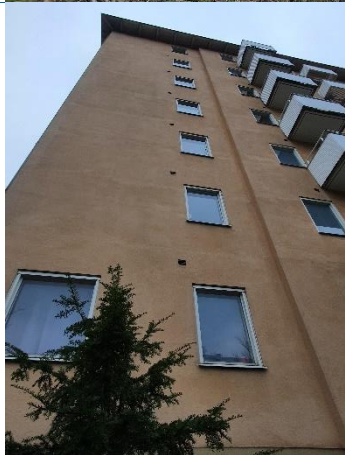
| Status | Informationsbild | |
|---|---|---|
| <p>Bild 1: Putssläpp vid sockel</p> <p>Bild 2: Reparerad puts längs fasaden</p> | | |

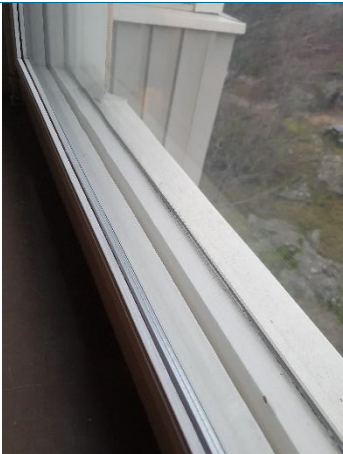
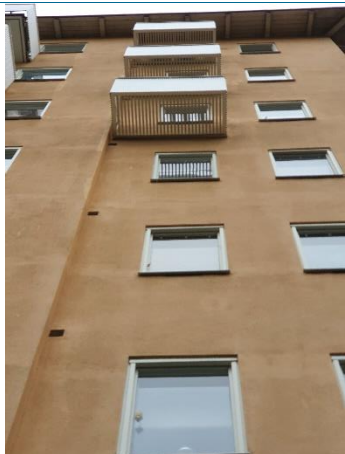
| <b>Sammanfattning</b> | <p>Fönstren i fastigheten är generellt utförda som tvåglasfönster med utvändigt beklädnad. Denna konstruktion har en relativt lång teknisk livslängd då ytterbågen skyddas av aluminiuminklädnaden.</p> <p>Fönstren som kontrollerades vid besiktningen var i gott skick för sin ålder, vilket tyder på att inklädnaden har fungerat som det är tänkt. Vissa begynnande torksprickor kunde skönjas i fönsterbågen, men detta bedöms vara av mer estetisk karaktär. Således bör fönstren inte behöva bytas innan deras tekniska livslängd har uppnåtts.</p> <p>Lägenheten som besöktes vid besiktningen var utrustad med ett 2+1glas, detta var någonting som respektive lägenhetsinnehavare hade möjlighet att beställa i en samlad upphandling 2017.</p> |

| Status | Informationsbild |
|---|---|
| <p>Bild 1: Fönsterbåge</p> <p>Bild 2: Vybild fönster</p> | |

| <b>Kommande underhåll</b> | Budgeterar med renovering av fönstren enligt deras tekniska livslängd. |

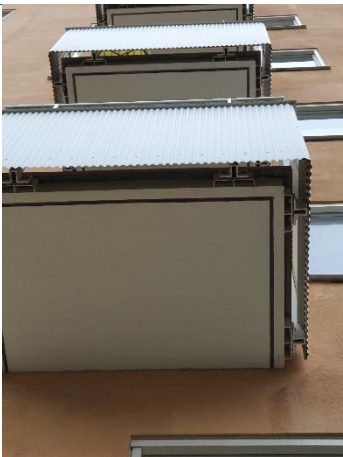
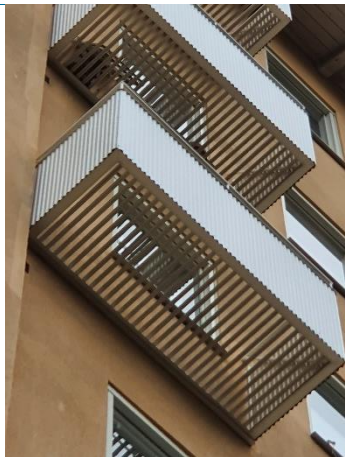
| <b>Sammanfattning</b> | <p>Fastighetens balkonger renoverades 1992 och uppvisar inga särskilda tecken på skador eller slitage. Vid besiktningen upptäcktes inga sprickor eller synlig armering visuellt på balkongplattorna.</p> <p>Balkongerna kommer att ha en lång teknisk livslängd som eventuellt kan förlängas genom att föreningen löpande tillser att balkongplattorna hålls rena från bevuxning.</p> |

| Status | Informationsbild | |
|---|---|---|
| <p>Bild 1: Renoverad balkong med betongplatta</p> <p>Bild 2: Utrymningsbalkong i stål</p> | | |

| <b>Kommande underhåll</b> | <p>För kommande period gäller löpande underhåll genom tvätt och målning för att förebygga att fukt tränger in till armeringen.</p> <p>Viktigt att hålla betongplattan fri från växtbildning då rötter tränger in i betongen vilket kan orsaka frostsprängning under vintermånader.</p> |

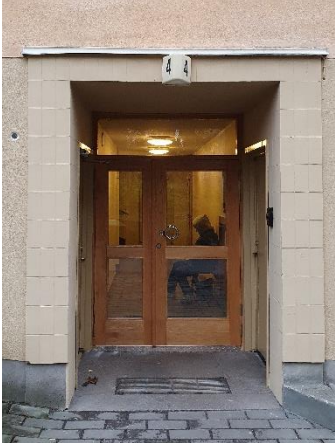
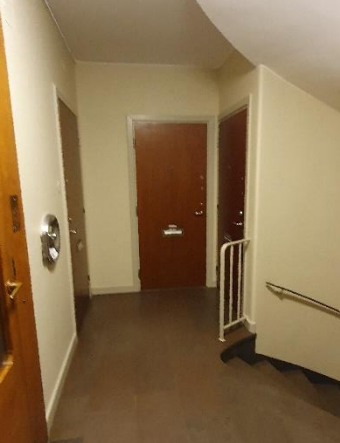
| <b>Sammanfattning</b> | <p>Trapphuset är tidstypiskt utfört med våningsplan i natursten och svängda trappor. Handledaren består av plastbelagt stål. Trapphuset upplevs som välvårdat och endast mindre ytskiktsskador återfinns.</p> <p>Trapphuset bör inte behöva något särskilt underhåll, utöver bättringsmålning, inom den närmsta 15-20 åren.</p> <p>I trapphuset återfinns en röklucka, det är viktigt att regelbundet testa denna för att säkerställa att rökluckan fungerar som det är tänkt.</p> <p>I källaren består golvet av målade betonggolv och väggar. Källarens golvbeläggning börjar släppa på vissa utsatta ställen och kan renoveras genom att golven målas om. Denna åtgärd skulle endast vara visuell och har ingen inverkan på fastighetens hållbarhet.</p> |

| Status | Informationsbild | |
|---|---|---|
| <p>Bild 1: Entréparti</p> <p>Bild 2: Våningsplan</p> | | |

| <b>Kommande underhåll</b> | Budgeterar för löpande bättringsmålning samt en större renovering inom 15-20 år. |

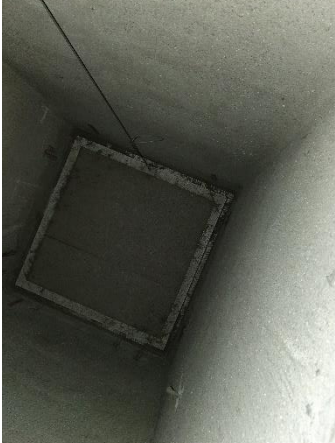
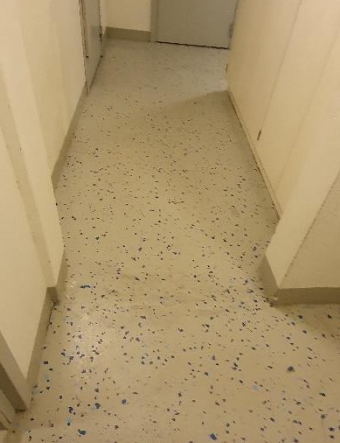
| Status | Informationsbild | |
|---|---|---|
| <p>Bild 1: Röklucka</p> <p>Bild 2: Målat betonggolv i källare</p> | | |

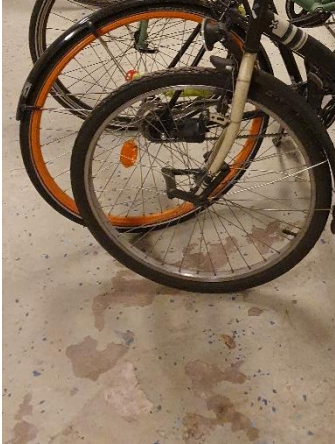
| Status | Informationsbild | |
|---|---|---|
| <p>Bild 1: Färgsläpp på golv i cykelrum</p> | | |

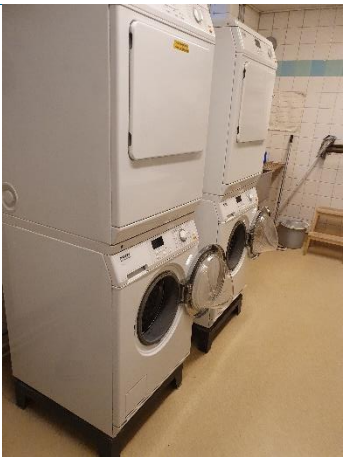
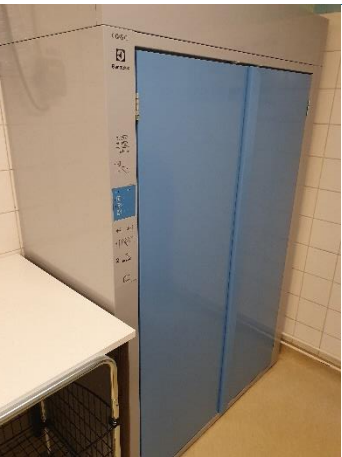
| <b>Sammanfattning</b> | <p>Tvättstugans ytskikt är sedan 1992 och består av kaklade väggar och våtrumsmatta på golv.</p> <p>Ytskiktens tekniska livslängd har passerats, men då tvättstugan ligger i källaren och inte riskerar att skada andra byggnadsdelar vid en eventuell vattenskada kan en renovering avvaktas.</p> <p>Maskinparken består av två tvättmaskiner, en grovtvättmaskin, två torktumlare, ett torkskåp samt en kallmangel.</p> <p>Vid kommande renovering kan torkskåp och torktumlare uppgraderas till s.k. lågenergimaskiner (LE). Värmeväxlare installeras för att återvinna värme från torkskåp och torktumlare som leds in i tvättmaskiner för att värma upp vattnet.</p> |

| Status | Informationsbild | |
|---|---|---|
| <p>Bild 1: Tvättpelare</p> <p>Bild 2: Torkskåp</p> | | |

| <b>Kommande underhåll</b> | Budget för byte av maskinpark vart femtonde år. Vid lägre slitage och underhåll i form av reparation kan livslängden öka. Ytskikten ses över och i samband med renovering och vid ny klinkersättning byggs ordentligt fall enligt BKR mot befintliga golvbrunnsplaceringar för att förbättra avrinningen. |

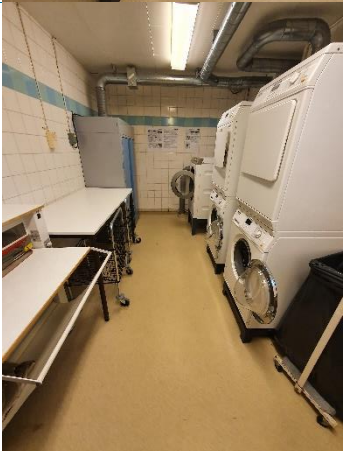
| Status | Informationsbild | |
|---|---|---|
| <p>Bild 1: Vybild tvättstuga</p> | | |

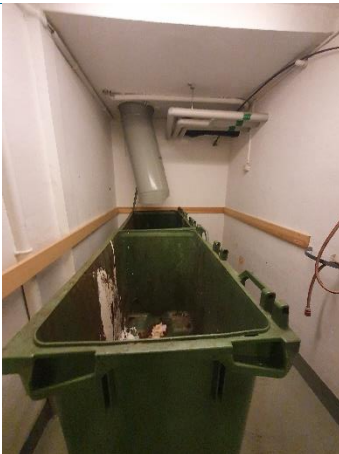
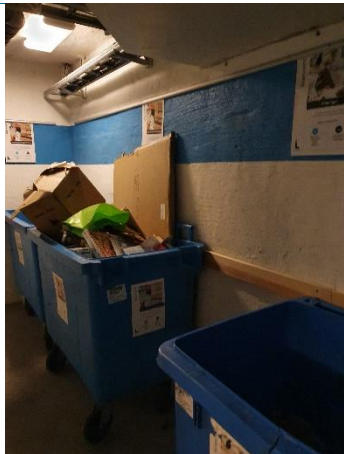
| <b>Sammanfattning</b> | <p>Hushållsavfallet lämnas i 660 literskär! genom ett sopnedkast i trapphuset, denna lösning fungerar enligt uppgift bra.</p> <p>Från och med januari 2023 kommer Stockholm vatten och avfall kräva matavfallsinsamling i samtliga fastigheter, därför kan det vara bra att förbereda för detta så snart som möjligt.</p> <p>I återvinningsrummet återfinns fraktioner för sortering av tidningar, pappersförpackningar, wellpapp och grovsopor.</p> |

| Status | Informationsbild | |
|---|---|---|
| <p>Bild 1: Sopnedkast samt 660literskär!</p> <p>Bild 2: Återvinningsrum</p> | | |

| <b>Kommande underhåll</b> | Säkerställ att serviceavtalet för avfallshanteringen är adekvat och fungerar enligt önskemål. |

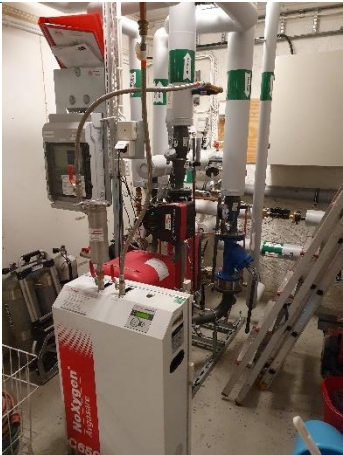
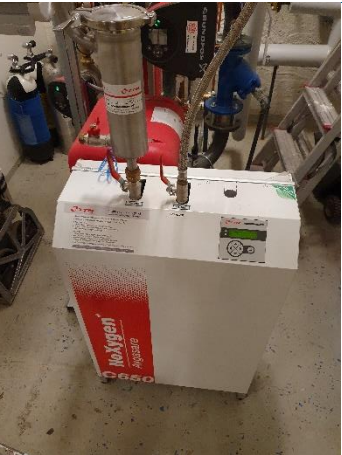
| <b>Sammanfattning</b> | <p>Fjärrvärmeundercentralen byttes ut i sin helhet 2018 samtidigt installerades en avgasare. Anläggningen är i gott visuellt skick och bör endast behöva mindre reparationer innan utbyte sker enligt undercentralens tekniska livslängd. Avgasaren gör att mängden syre i värmeanläggningen minimeras vilket medför att värmerör och radiatorer oxiderar mindre.</p> <p>Avstängningsventiler och liknande är från 1992, varför vi föreslår att dessa byts ut i samband med nästkommande byte av undercentral. Därtill bör även termostater byts ut och värmesystemet injusteras.</p> <p>Termostaterna i fastigheten är äldre och ett utbyte av dessa skulle kunna leda till ett bättre inomhusklimat och komfort. Ett utbyte av termostaterna tillsammans med en injustering bör även leda till minskade uppvärmningskostnader.</p> <p>Vid avfallsrummet återfinns en radiator som riskerar att få skador av dörruppslag. Förslagsvis installeras ett dörrstopp eller liknande.</p> |

| Status | Informationsbild | |
|---|---|---|
| <p>Bild 1: Undercentral i gott visuellt skick</p> <p>Bild 2: Avgasare</p> | | |

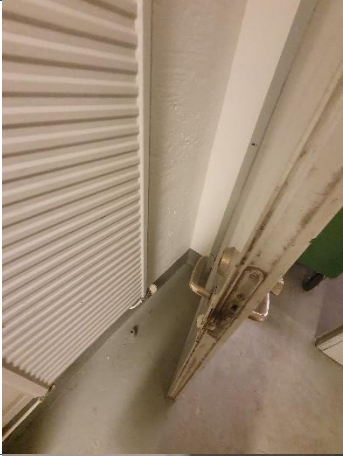
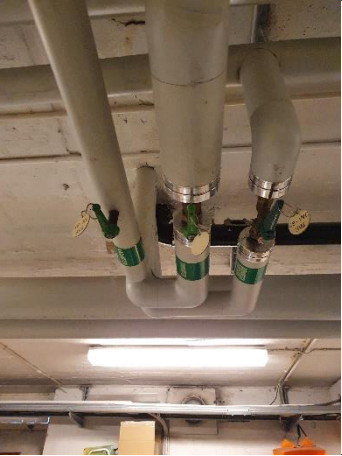
| Status | Informationsbild | |
|---|---|---|
| <p>Bild 1: Radiator vid avfallsrum</p> <p>Bild 2: Äldre ventiler</p> | | |

| <b>Kommande underhåll</b> | Budgeterar med utbyte av termostater samt injustering av värmesystemet. |

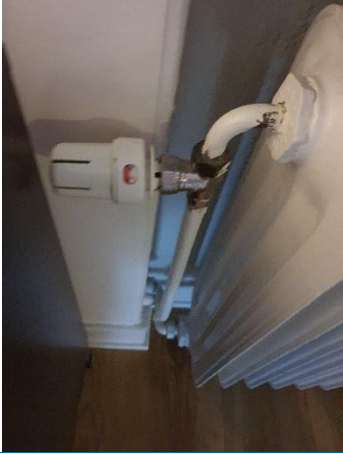
| Status | Informationsbild | |
|---|---|---|
| <p>Bild 1: Äldre termostat på radiator i lägenhet</p> | | |

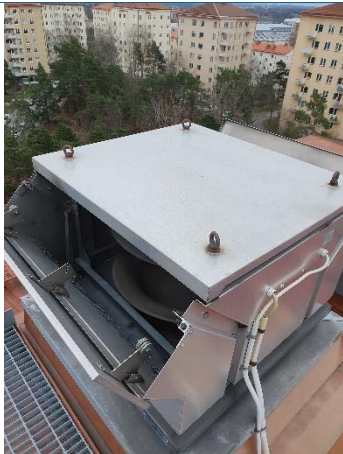
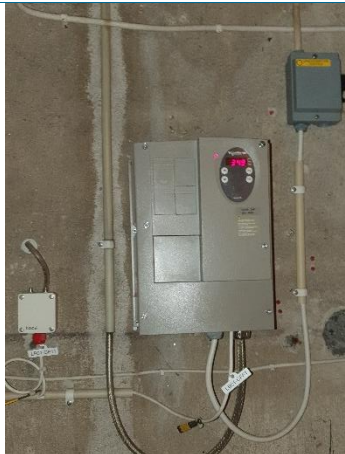
| <b>Sammanfattning</b> | <p>Fastighetens frånluftsfläkt installerades 1998 och fungerar enligt uppgift väl. Fläktens tekniska livslängd är ca 25 år men behöver inte bytas förrän den havererar. Fläkten är tryckstyrd och anpassar sig efter belastningen i fastigheten.</p> <p>Friskluftsinsläppen i lägenheterna sker genom friskluftsventiler under fönstren. Skulle problem med undertryck, drag från ventilerna eller svårigheter få ut ventilationsflödena kan fler friskluftsventiler installeras.</p> |

| Status | Informationsbild |
|---|---|
| <p>Bild 1: Frånluftsfläkt på tak</p> <p>Bild 2: Frekvensomformare samt tryckstyrning för fläkten</p> | |

| <b>Kommande underhåll</b> | Budgeterar med OVK vart 6:e år samt utbyte av takfläkten enligt dess tekniska livslängd. |

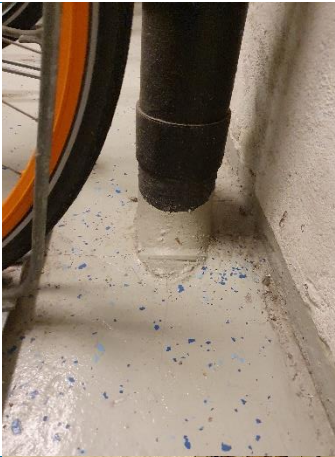
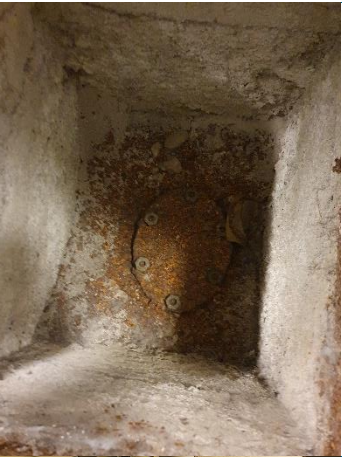
| <b>Sammanfattning</b> | <p>Fastigheten är stambytt 1992 med avlopp samt vattenstammar till lägenheterna.</p> <p>Vid besiktningen uppmärksammades att vissa avloppstammar i bottenplattan ej verkar utbyta i samband med stambytet. Här bör föreningen beställa en filmning och analys av stammarna i bottenplattan för att säkerställa deras skick.</p> <p>Efter analysen av bottenplattans skick bör man besluta om en relining behövs eller inte.</p> |

| Status | Informationsbild | |
|---|---|---|
| <p>Bild 1: Stambytt avlopp som ansluter till äldre avlopp</p> <p>Bild 2: Renslock i bottenplattan</p> | | |

| <b>Kommande underhåll</b> | <p>Budgeterar med spolning/filmning av avloppstammarna under 2021, därefter stambyte 2042.</p> <p>Budgeterar även med regelbunden spolning av avloppstammarna</p> |

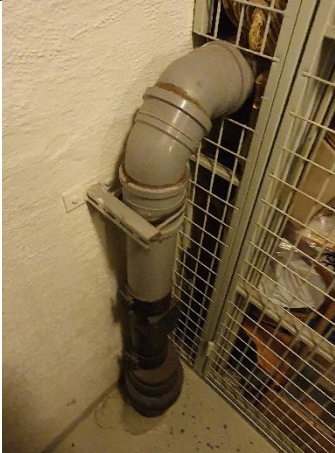
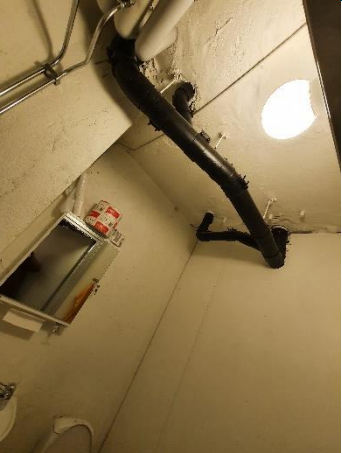
| Status | Informationsbild | |
|---|---|---|
| <p>Bild 1: Avlopp i plast som ansluter till äldre gjutjärnsavlopp</p> <p>Bild 2: Avloppsrör i gott visuellt skick</p> | | |

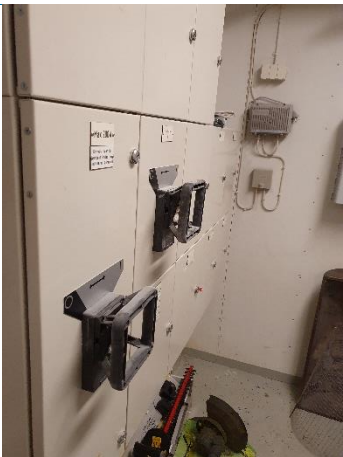
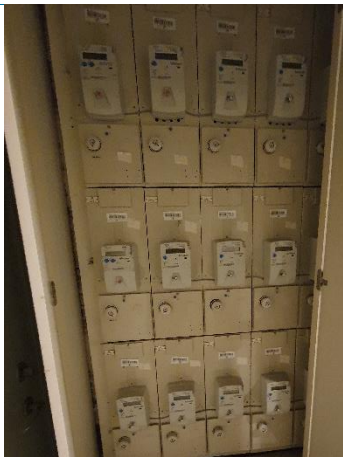
| <b>Sammanfattning</b> | <p>Fastighetens elsystem är sedan 1992 och är utfört med enfasmätning till lägenheterna.</p> <p>Förutsatt att effektuttaget inte ökar kommer elanläggningen räcka till men för att möta efterfrågan av mer effektuttag i lägenheterna kan trefas installeras. Detta görs lämpligen i samband med utbyte av fastighetens övriga elsystem.</p> |

| Status | Informationsbild | |
|---|---|---|
| Bild 1: Elservis från 1992<br><br>Bild 2: Mätartavlor för lägenheterna | | |

| <b>Kommande underhåll</b> | Förutsatt att effektuttaget inte ökar i fastigheten är underhållet för denna del ringa. |

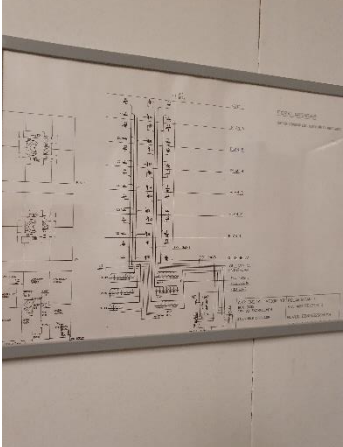
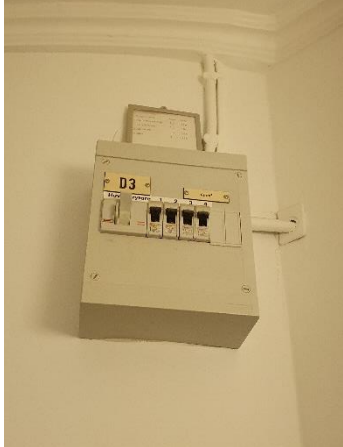
| Status | Informationsbild | |
|---|---|---|
| Bild 1: Bra dokumentation i elcentralen<br><br>Bild 2: Elcentral i lägenhet | | |

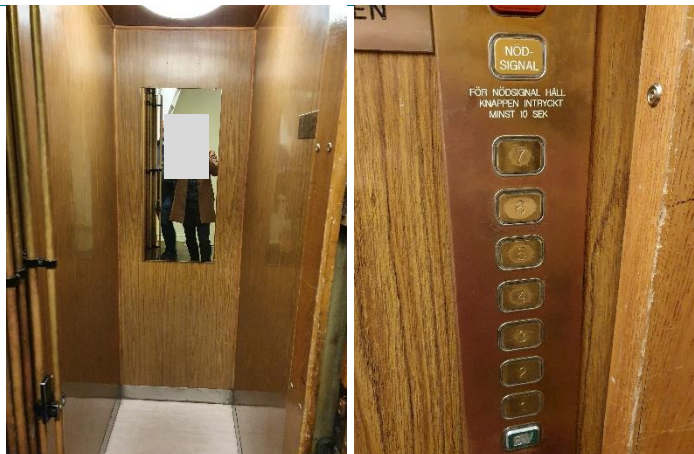
| <b>Sammanfattning</b> | <p>Hisskorgen är av äldre modell men fungerade vid besiktningstillfället utan problem. Då hissmaskinen är renoverad kan man utgå från att ett utbyte av hissmaskin och korg ligger längre fram i tiden.</p> <p>Vid en större renovering av hissen måste dagens lagkrav med en tät innerdörr, talande våningsvisare osv installeras. Därför kan det vara bra att fortsätta serva hissen ordentligt för att på så vis förlänga dess tekniska livslängd.</p> |

| Status | Informationsbild |
|---|---|
| <p>Bild 1: Hisskorg</p> <p>Bild 2: Tryckknappar i hisskorg</p> | |

| <b>Kommande underhåll</b> | Säkerställa att serviceleveransen fungerar och utför arbete enligt avtal så att den tekniska livslängden blir den förväntade. |
